**Estudo da Degradação das Rochas da  
Fachada Principal do Museu Casa de Rui  
Barbosa**

**TRABALHO DE CONCLUSÃO DE CURSO**

Trabalho Final de Curso  
apresentado ao Programa de  
Graduação em Geologia, IGEO, da  
Universidade Federal do Rio de  
Janeiro, como parte dos requisitos  
necessários à obtenção do título de  
Geólogo

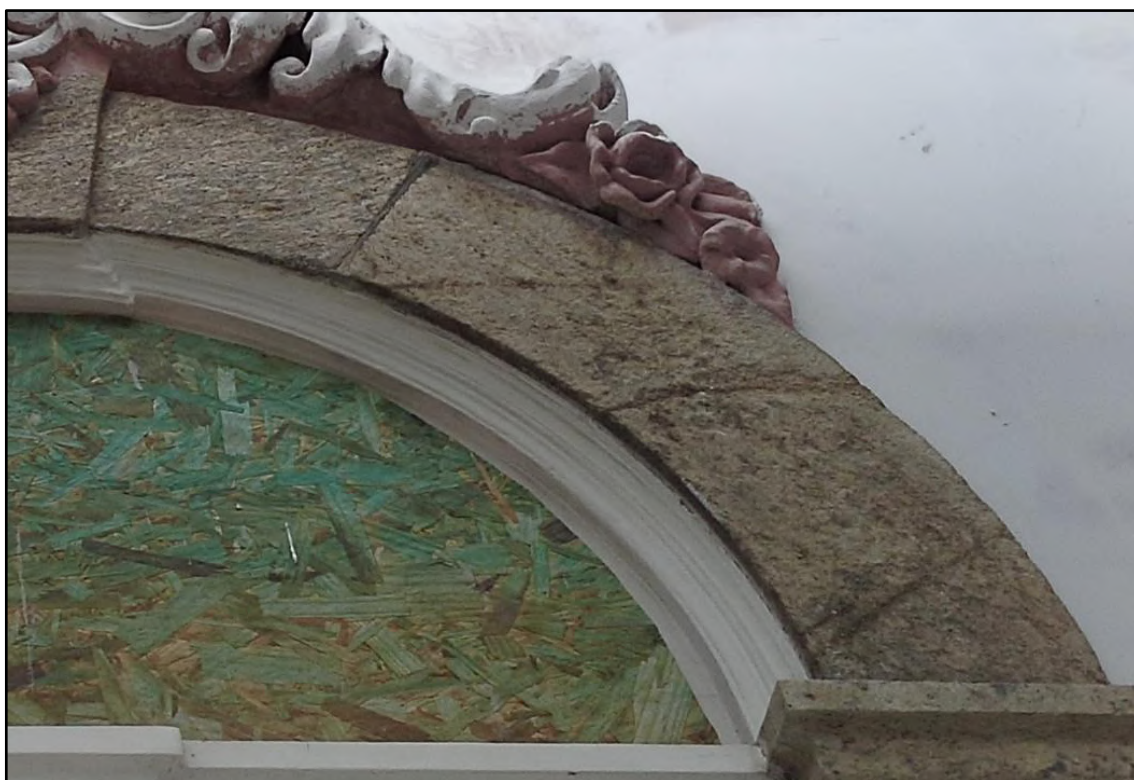
As fendas encontradas foram geradas pelo modo como a rocha foi extraída, durante o seu transporte até o local, durante a sua colocação ou ainda por fatores que agiram na rocha posteriormente, independentes ou em conjunto, como, por exemplo, intemperismo, impacto mecânico, falhas prévias na pedra, vibrações causadas pela passagem de veículos, intensa exposição aos raios solares, etc (Fig. 26).

**Figura 26: Fissuras em arco de porta.**

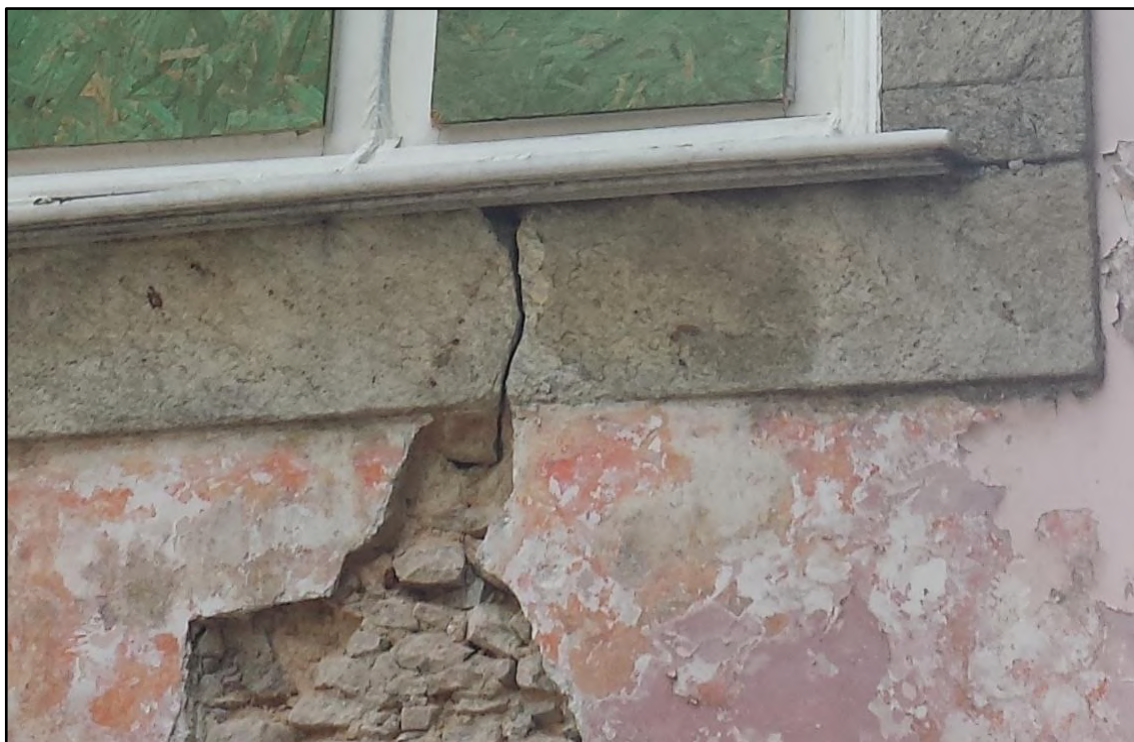
No caso da fratura mostrada na Figura 27, sua ocorrência foi devida, provavelmente, a uma rachadura na estrutura de sustentação da rocha, no caso a parede, levando a rocha a se partir do mesmo modo, seguindo a mesma direção.

**Figura 27: Fratura na base de uma janela.**

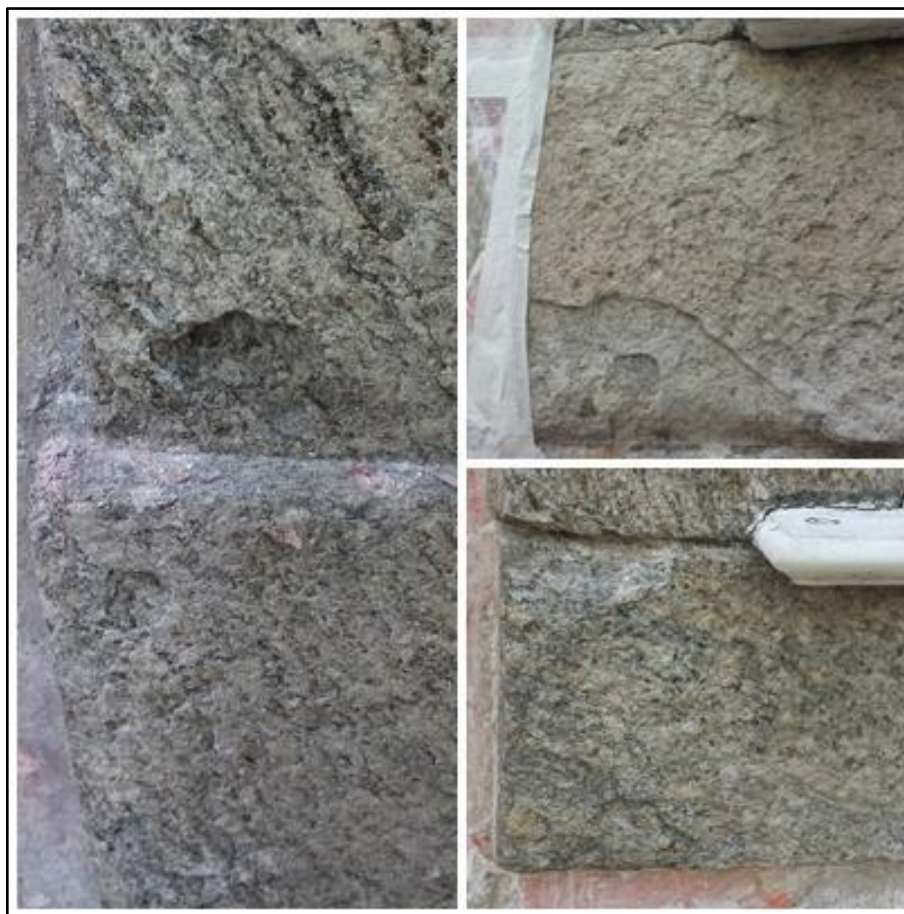
A fragmentação de uma rocha refere-se a sua quebra em partes com dimensões variáveis que possuem forma, espessura e volume irregulares. O lascamento, ou *chipping*, é um tipo de fragmentação que consiste no rompimento de lascas das bordas das rochas (ICOMOS, 2008). Os lascamentos em geral ocorrem devido à sobrecarga dos blocos de rocha, sendo que as partes superiores e inferiores dos blocos ou colunas estão mais propensas a sofrer este tipo de dano como pode ser observado nas fotografias apresentadas na Figura 28.

**Figura 28: Exemplos de perda de massa por meio de lascamentos nas bordas dos blocos de rocha de portas e janelas.**

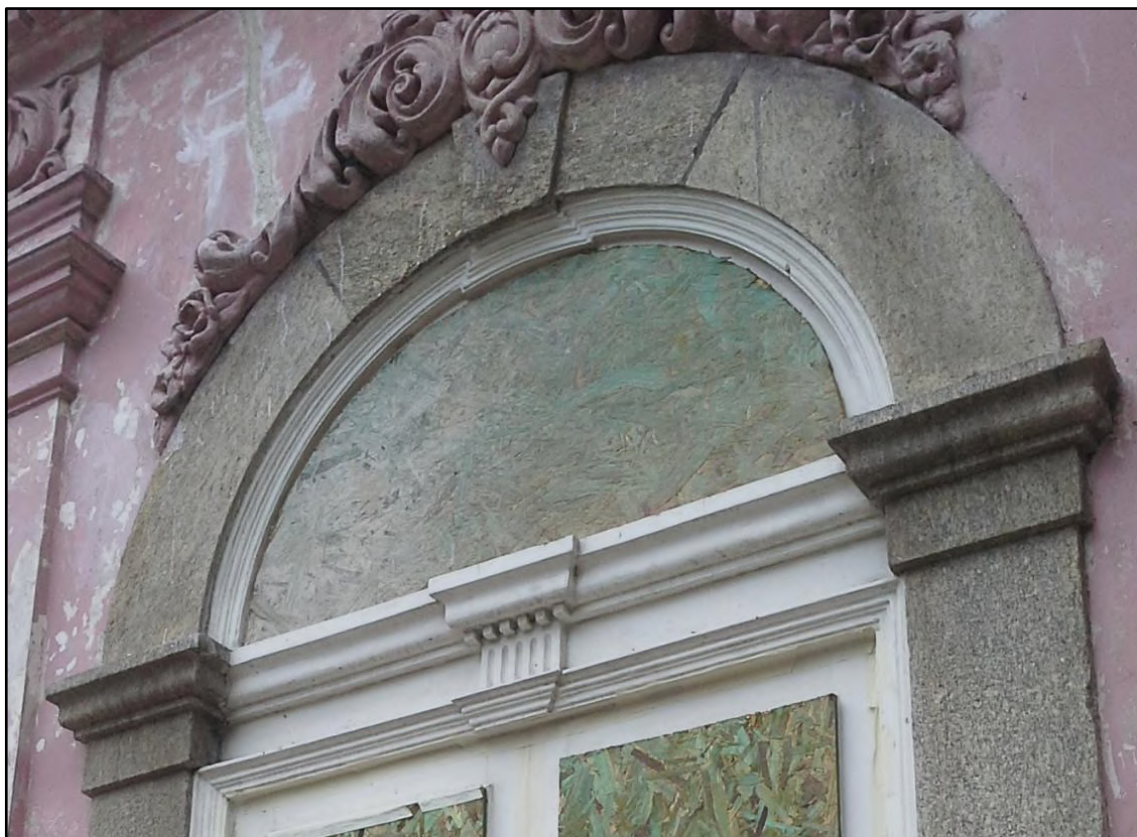
As sujidades encontradas se localizam nos arcos das portas e janelas e na base dos acabamentos laterais das portas, como pode ser visto nas Figuras 29 e 30, respectivamente. Elas consistem em depósitos de uma camada bem fina de partículas exógenas (por exemplo, fuligem) que conferem uma aparência suja à rocha. As sujidades podem ser oriundas de poluentes atmosféricos (industriais, domésticos e de escapamentos veiculares) ou ainda por partículas transportadas por águas correntes ou aquecimento por convecção (ICOMOS, 2008).

**Figura 29: Sujidades no arco de uma porta.**

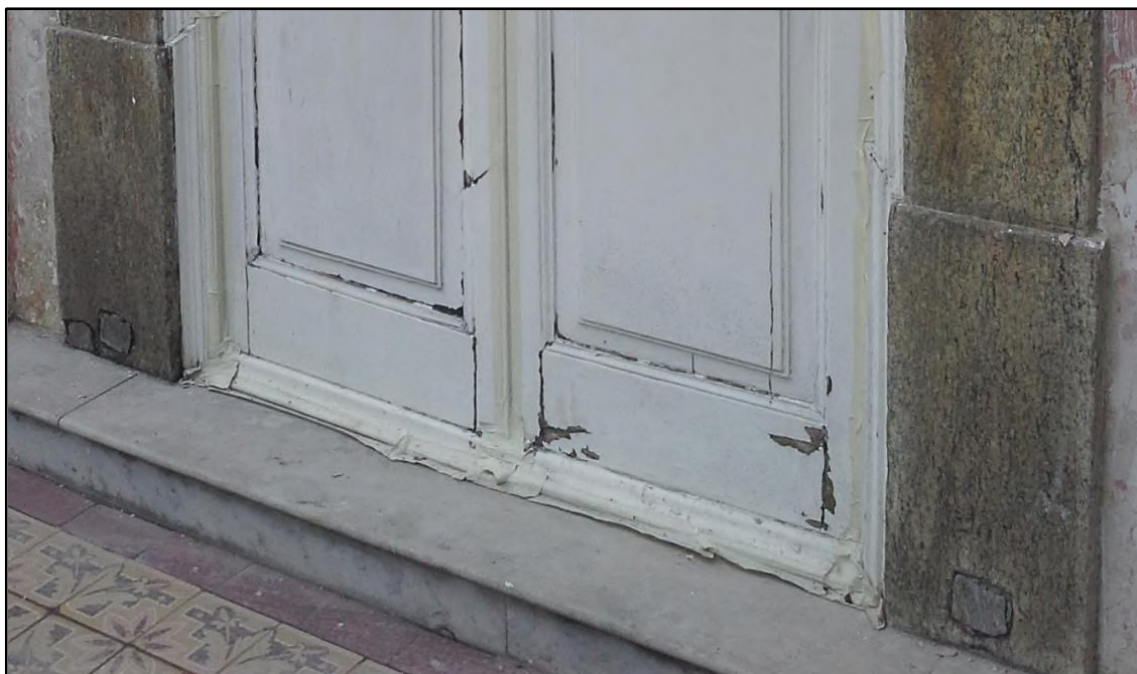
**Figura 30: Sujidades na parte inferior da moldura da porta.**

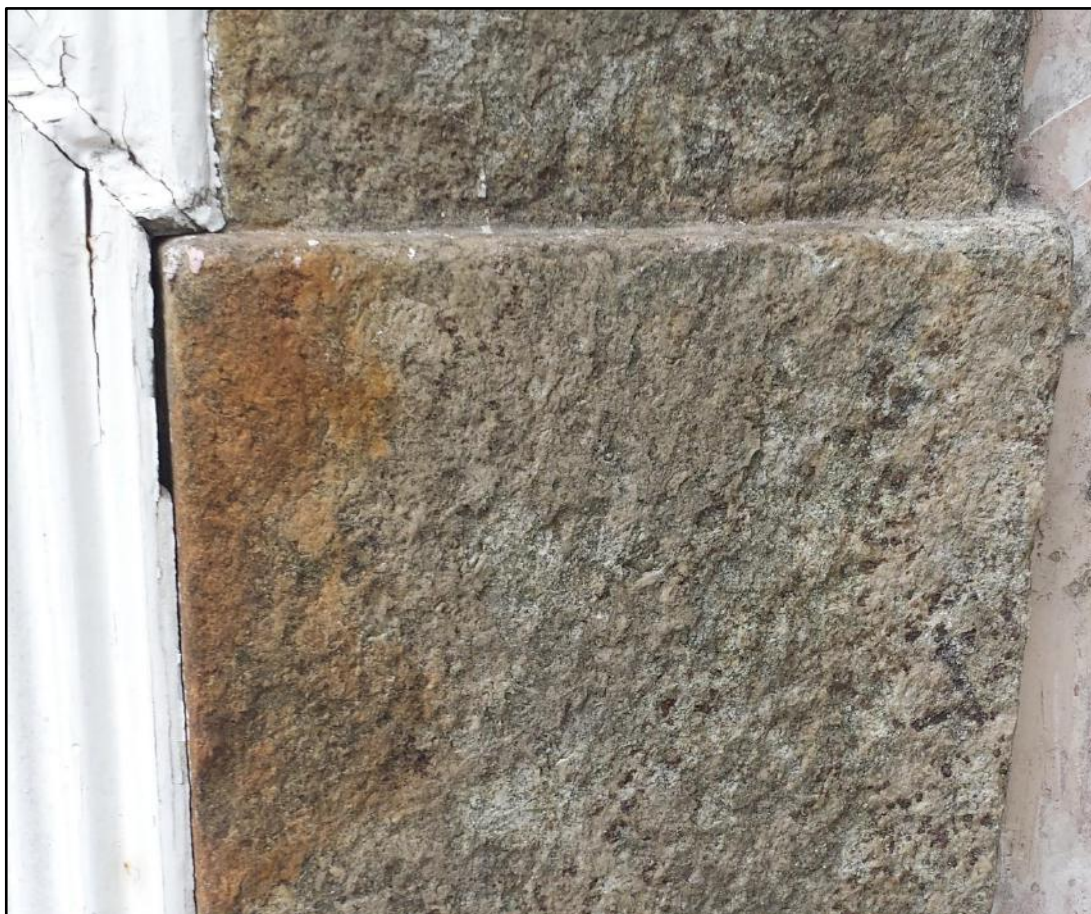
As manchas alaranjadas são provavelmente devido à corrosão de metais próximos ao local, como o ferro de dobradiças, maçanetas ou outros objetos quaisquer que ao oxidarem, mancharam a rocha (Fig. 31).

**Figura 31: Mancha alaranjada na parte inferior do acabamento de uma porta**

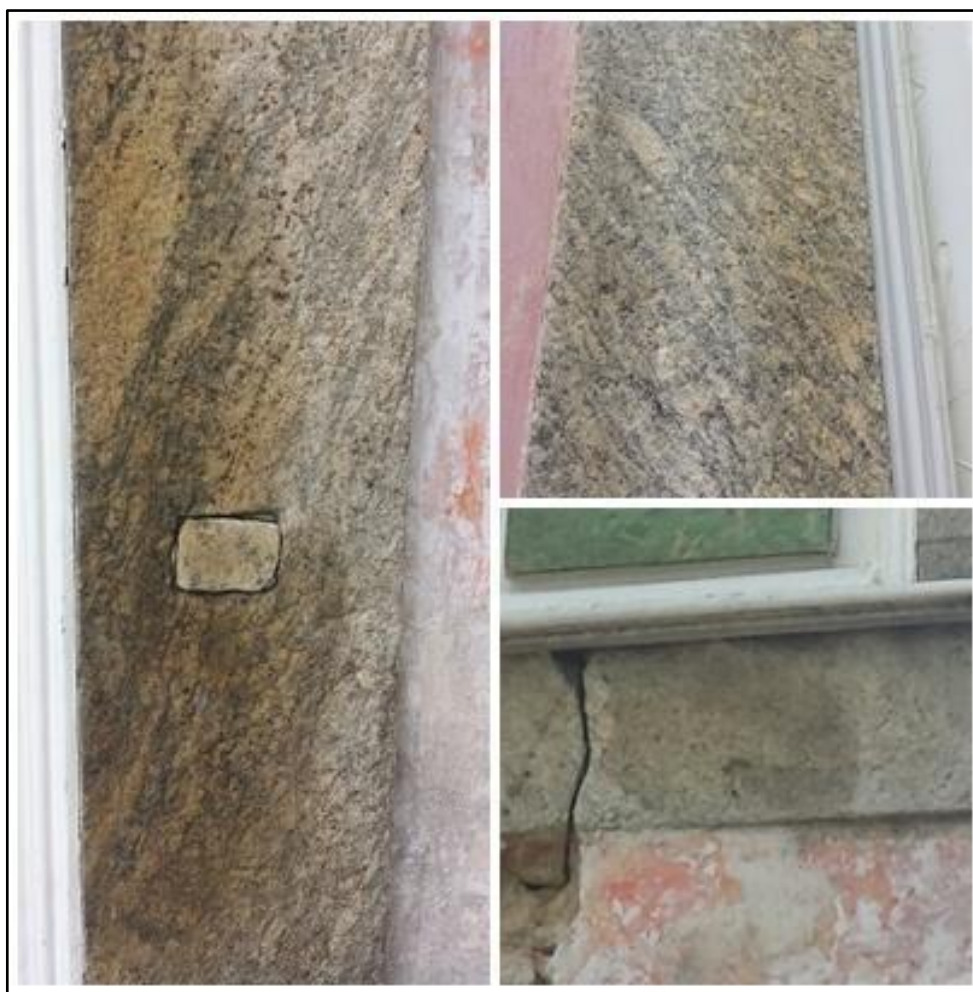
As manchas com aspecto gorduroso aparecem com diferentes intensidades nas rochas (Fig. 32). Estas manchas possivelmente ocorreram devido à incrustação de material oleoso, como óleos provenientes de lamparinas ou outras fontes de luz semelhantes ou podem ainda ter ocorrido por causas naturais como por exemplo a ação microbiológica através de fungos e bactérias.

**Figura 32: Manchas com aspecto gorduroso.**

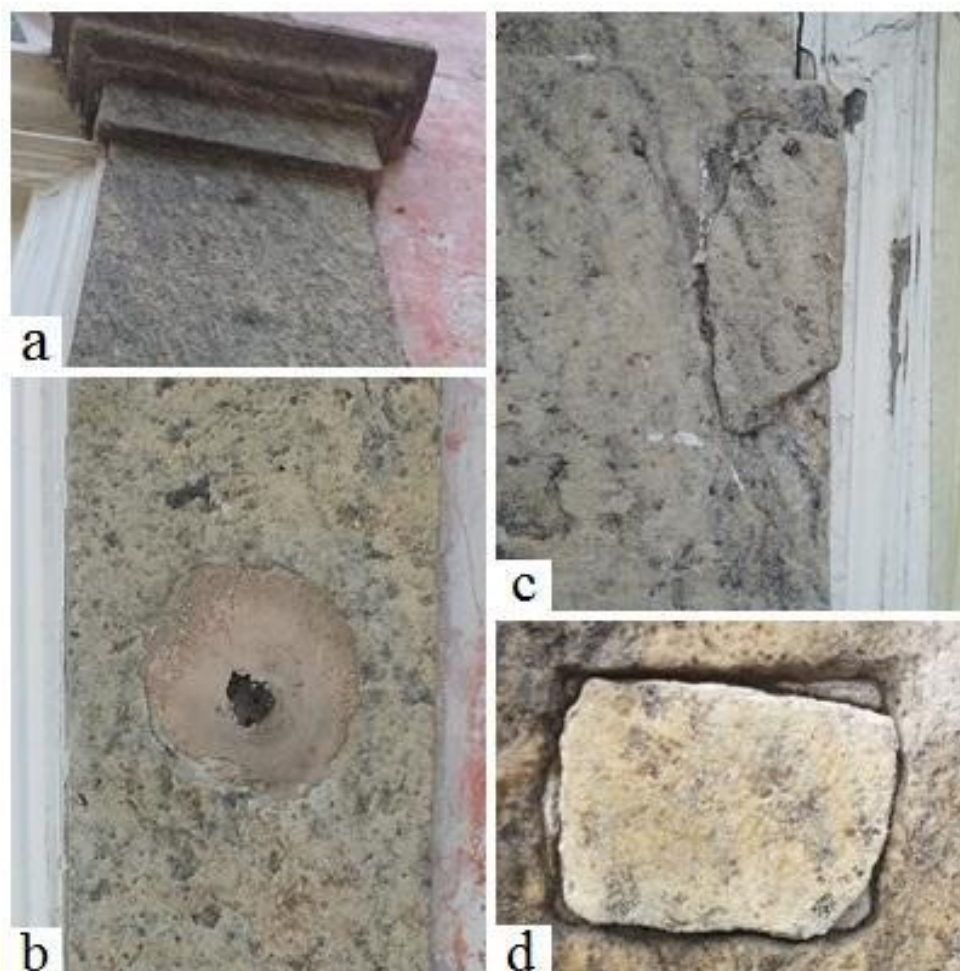
Podem ser observadas ainda diferentes modificações de elementos da fachada apresentadas na Figura 33. Estas modificações resultam diretamente de intervenções antrópicas por meio da retirada de adornos da casa como sinos de parede ou luminárias, mostrados nas Figuras 33a e 33b, respectivamente, ou ainda devido à colagem de peças exóticas para cobrir lacunas deixadas por estruturas que colapsaram ou que foram retiradas, Figuras 33c e 33d, respectivamente.

Figura 33: Exemplos de modificação de elementos da fachada. a) e b) Marcas de remoção de elementos da fachada; c) e d) Colagem de peças exóticas.
